**Remont przepustu w ciągu drogi powiatowej nr 2204R**  
**Długie - Pakoszówka w miejscowości Strachocina w km**  
**5+297 polegający na odtworzeniu stanu obiektu przed**  
**uszkodzeniem zgodnie z decyzją PINB w Sanoku z dn.**  
**10.06.2021 r. znak PINB.5162.27.2021**

**Przepust pod drogą powiatową nr 2204R Długie -**  
**Pakoszówka w miejscowości Strachocina w km 5+297**  
**Działka ewidencyjna nr: 1003, 1265, 1568/1**

**PROJEKT WYKONAWCZY**

**MOSTOWO - DROGOWA**

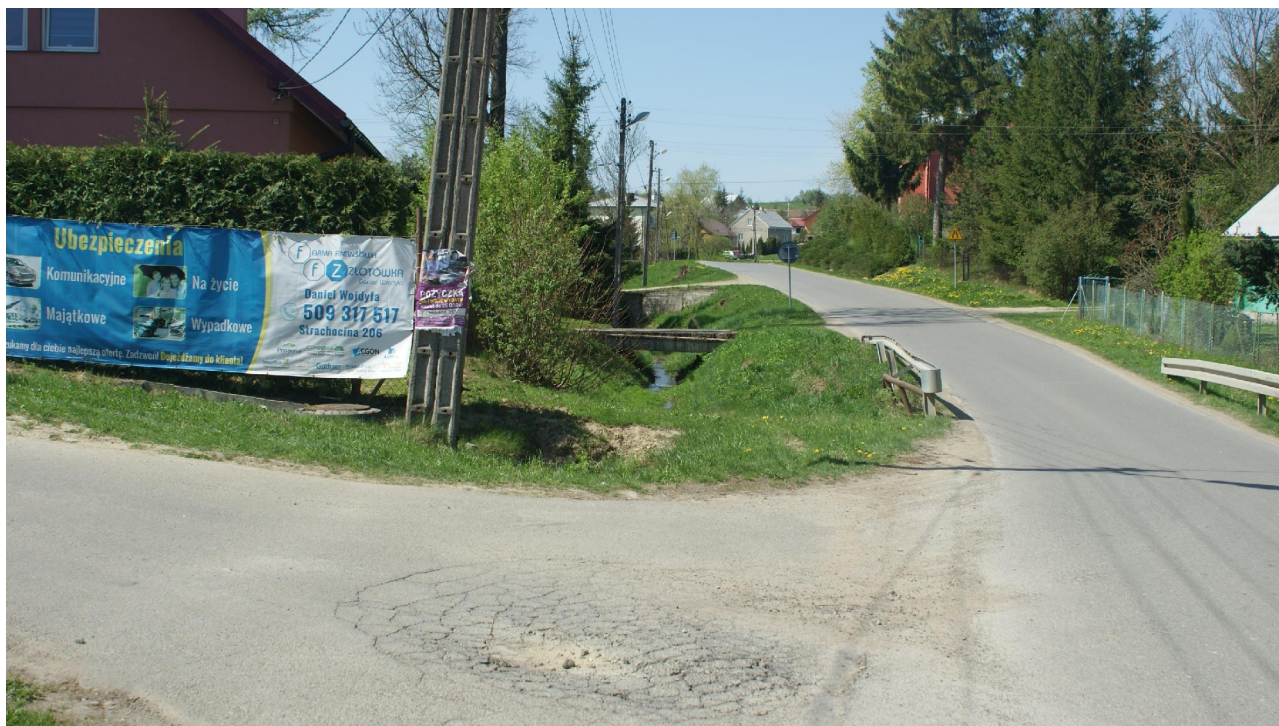
Fot. 1. Przepust w km 5+297

Przepust znajduje się na poziomym łuku drogi powiatowej. Jest to stały obiekt betonowy monolityczny o przekroju prostokątnym. Od strony wlotu oraz od strony wylotu przepustu wykonane są murki betonowe, które w stanie istniejącym są uszkodzone i wymagają pilnej wymiany. Część przelotowa wykonana została jako monolityczna konstrukcja zamknięta o przekroju prostokątnym o świetle poziomym wynoszącym 1,9 m. Podczas wizji terenowej stwierdzono liczne ubytki betonu oraz deformacje konstrukcji, które mogą spowodować niekontrolowane zniszczenie konstrukcji, stan techniczny konstrukcji wymaga jej wymiany na nowe elementy o podobnych parametrach i z materiałów gwarantujących trwałość konstrukcji.

Droga powiatowa na odcinku planowanych prac remontowych posiada nawierzchnię bitumiczną o szerokości 4,5 do 5,0 m oraz obustronne pobocza szerokości 50-75cm. Z uwagi na uszkodzenie murka wlotu zniszczona została krawędź jezdni oraz pobocze drogowe. Na odcinku drogi znajdują

się obustronne bariery drogowe typu SP-04 stanowiące zabezpieczenie ruchu samochodowego. Elementy bariery zostały w części zniszczone i będą wymienione na nowe elementy.

Potok w obrębie planowanego remontu przepustu przepływa zwartym korytem. Koryto potoku w dnie oraz skarpy umocniono płytami betonowymi ażurowymi. Podczas wykonywania pomiarów terenowych i przeglądu stanu technicznego stwierdzono deformacje płyt oraz w części zniszczone i zamulone elementy umocnień. W ramach remontu koryto zostanie oczyszczone oraz wymienione zostaną płyty betonowe stanowiące umocnienie koryta cieku.

Z uwagi na rozległe uszkodzenia konstrukcji przepustu wymaga się przeprowadzenia pilnego remontu/odtworzenia obiektu i doprowadzenia konstrukcji oraz drogi do stanu sprzed uszkodzenia. Planowane roboty związane będą z wymianą uszkodzonych elementów konstrukcji na nowe elementy o podobnych parametrach geometrycznych i wykonane z materiałów gwarantujących trwałość i bezpieczeństwo użytkowania obiektu drogowego. Z uwagi na konieczność wymiany części przelotowej przepustu wykonana zostanie rozbiórka istniejącego obiektu, która wymaga wykonania rozbiórki istniejącej konstrukcji drogi i czasowym zamknięciem ruchu na odcinku wykonywanego remontu. W trakcie planowanych prac remontowych ruch prowadzony będzie wyznaczonymi objazdami tymczasowymi wg zatwierdzonego planu organizacji ruchu.

Zaprojektowano wymianę części przelotowej przepustu na rurę stalową z blachy falistej typu HelCor PA HCPA-13 o owalnym przekroju poprzecznym, o świetle poziomym 2,01 m i świetle pionowym 1,59 m. Konstrukcję tę stosuje się do wszystkich klas obciążeniowych drogowych i kolejowych zgodnie z normą PN-85/S-10030 oraz PN-EN 1991-2:2007 oraz posiadają aprobatę techniczną Instytutu Badawczego Dróg i Mostów. Blacha z której wykonana będzie rura zabezpieczająca charakteryzować się będzie min. granicą plastyczności 250 N/mm<sup>2</sup> i wykonana będzie ze stali S250GD. Konstrukcja zabezpieczona będzie powłoką cynkową o masie 600-1000 g/m<sup>2</sup> z dodatkową powłoką polimerową. Rura wykonana zostanie z blachy karbowanej grubości 3,0 mm.
